Assemblare siringhe in full automatic

Canè, che produce e commercializza sistemi infusionali e accessori per il trattamento e la cura di molteplici patologie, ha commissionato a Osai - Automation Systems una macchina custom full automatic per l'assemblaggio di siringhe Enfit per la somministrazione, via enterale, di soluzioni per nutrizione o farmaci, aspirazione o lavaggio. Sulla macchina sono stati adottati due robot della serie HRS di Denso e distribuiti in Italia da K.L.A.IN.robotics

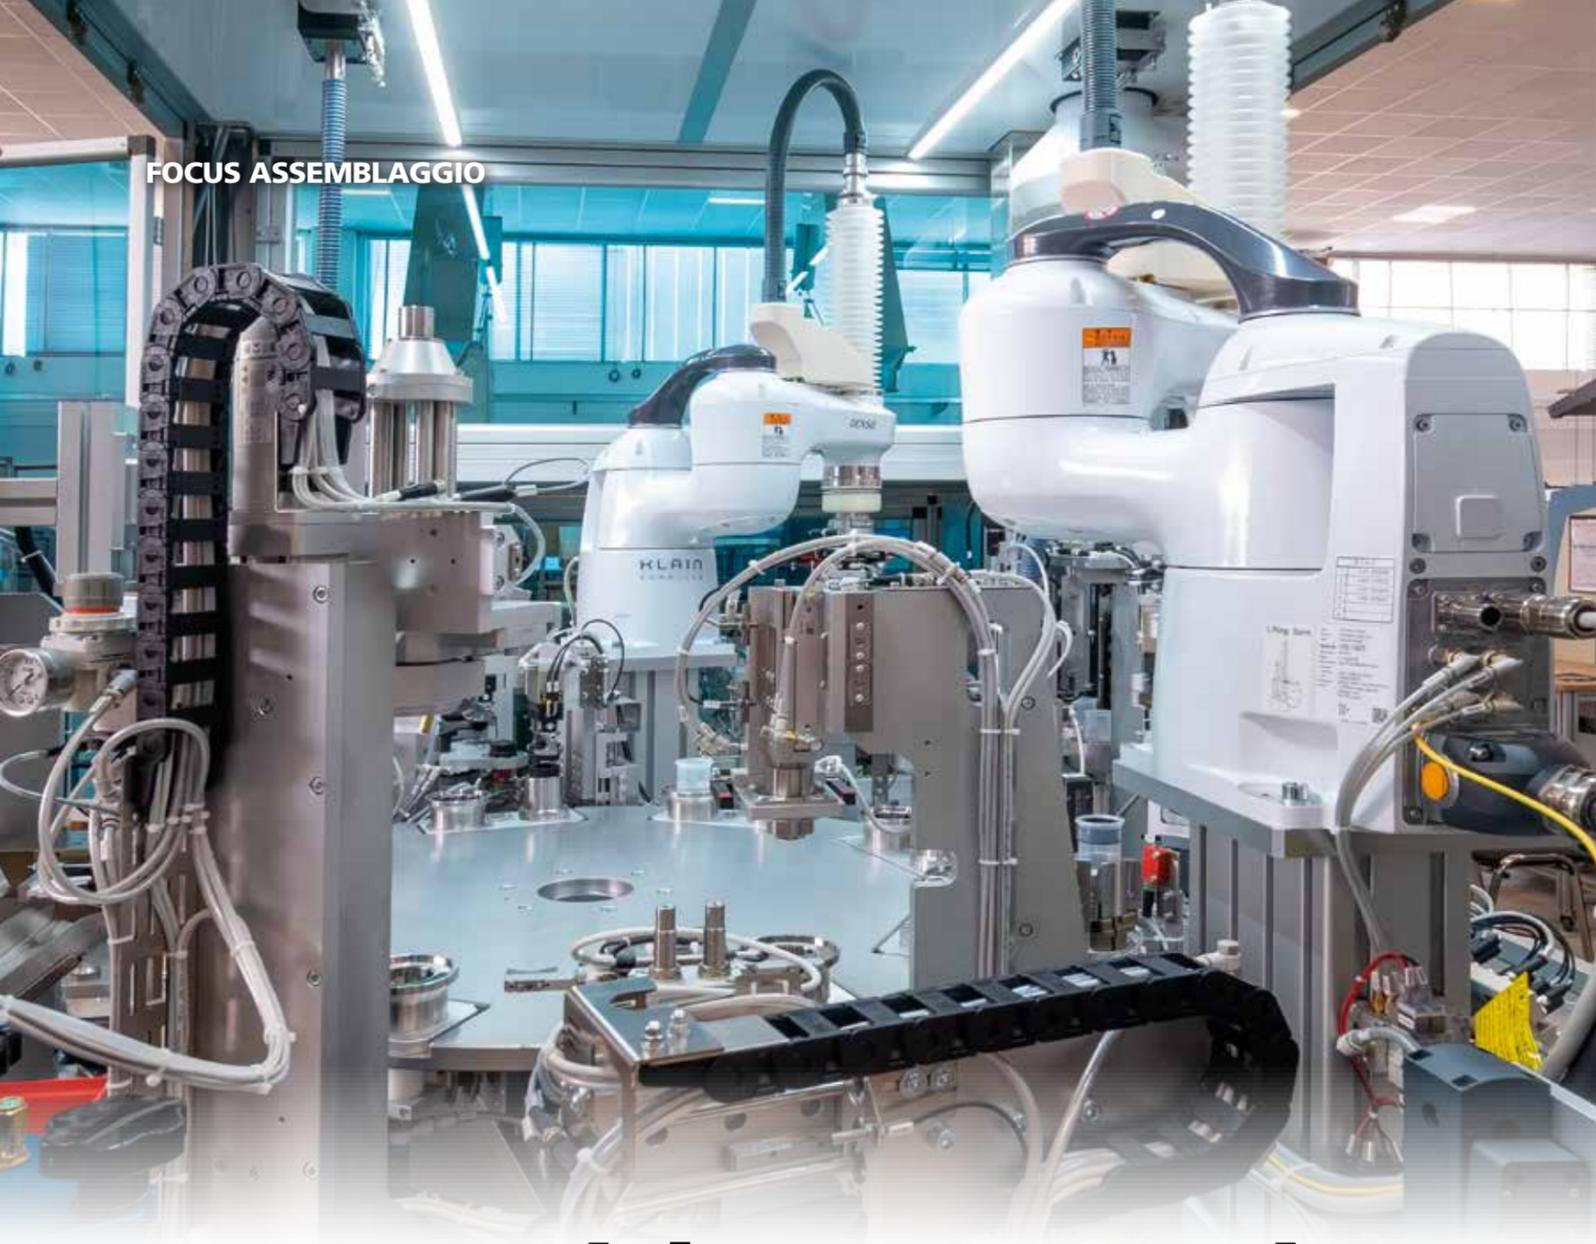
Le parti della siringa Enfit che vengono assemblate. La fase di alimentazione e controllo del corpo della siringa.

Il ciclo che intraprende la macchina prevede che il corpo siringa, alimentato attraverso un vibratore, venga prelevato dal robot e posizionato sulla tavola rotante che, appunto ruotando, porta il pezzo nella stazione di soffiatura dove, tramite una campana, la siringa viene soffiata nella parte interna e, contemporaneamente, aspirata nella parte esterna. Successivamente, un'ulteriore rotazione della tavola accompagnerà la siringa nella stazione di controllo laterale e qui, dopo che il pezzo verrà fatto ruotare di 370°, una prima telecamera ne acquisirà le immagini, per individuarne eventuali difetti.

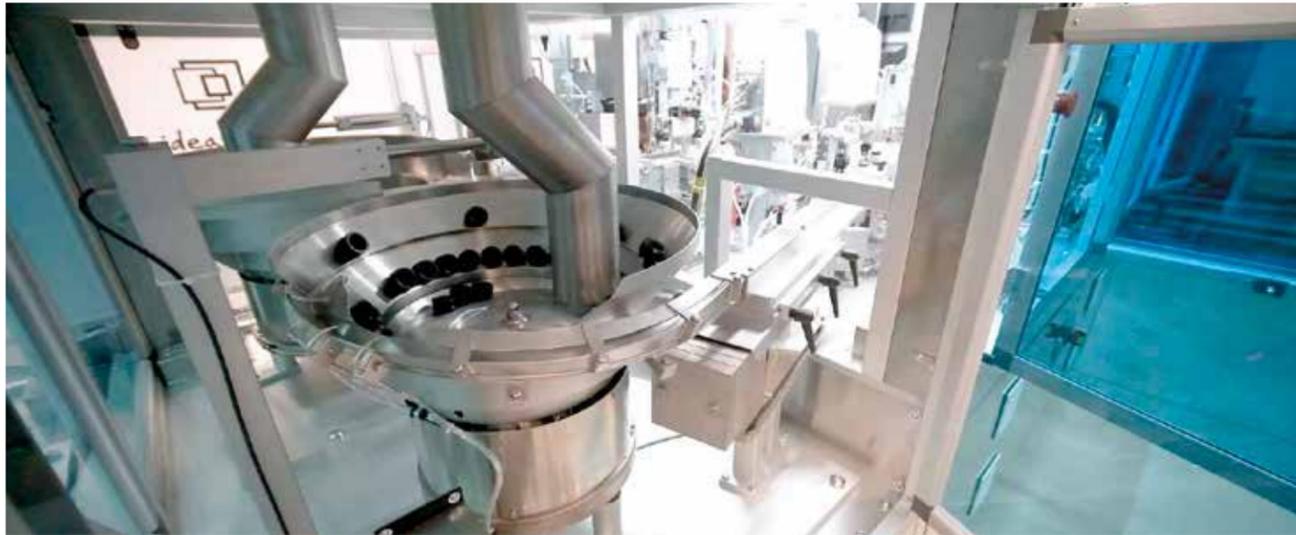
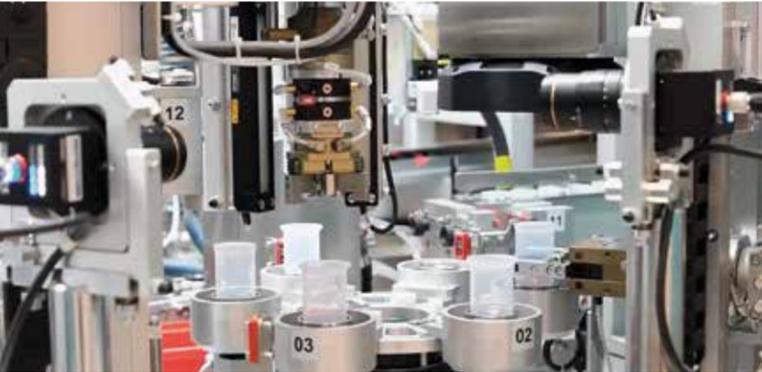
Alimentazione, pulizia e controllo del pistone

Un ulteriore controllo del pezzo, nella sua parte superiore e inferiore, svolto nella stazione successiva, permetterà di giungere alla fase di lubrificazione del corpo siringa. Anche il corpo pistone viene debitamente analizzato mediante quattro differenti ispezioni ottiche in ogni sua parte prima di poter giungere alla postazione di lubrificazione.

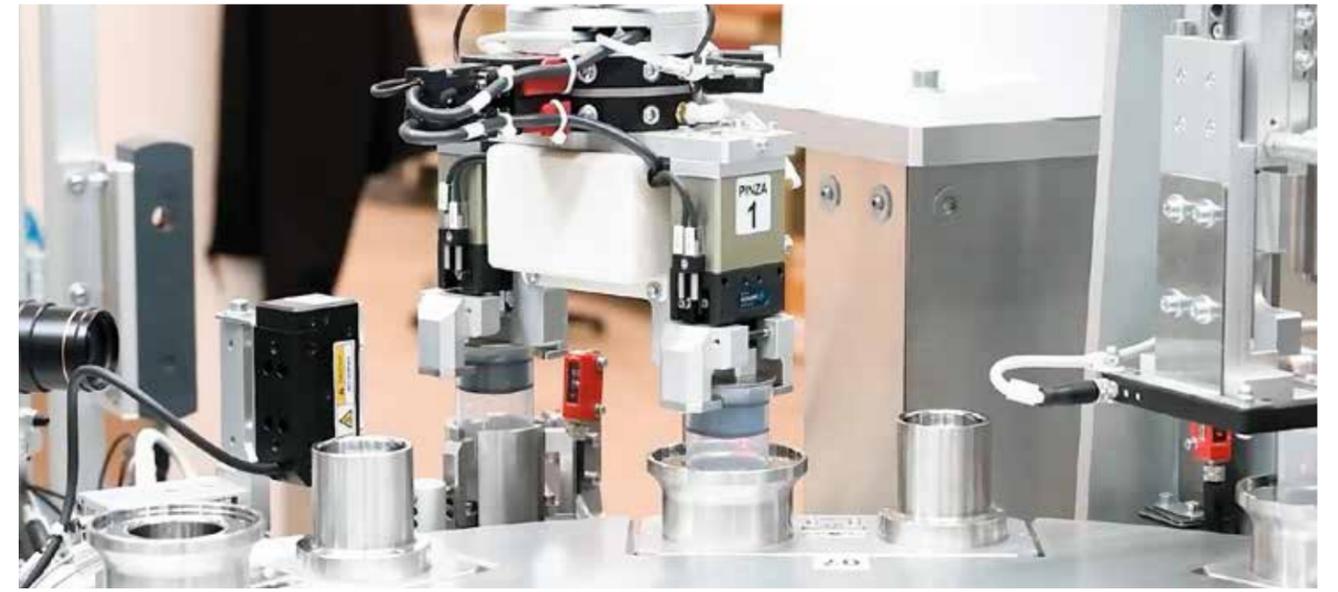
Controllo superiore e inferiore del pistone, controllo e scarico dell'assemblato e ciclo di pesatura.

Ora i due elementi si possono assemblare, siringa e pistone diventano un corpo solo. Il robot potrà ora prelevare il corpo dalla stazione di assemblaggio e posizionarlo in un'ulteriore stazione di controllo dove, ruotando il pezzo di 370°, ne verrà verificato il corretto montaggio. Il pezzo, se avrà superato il controllo qualità, verrà depositato nella cassetta dei pezzi OK o, in caso contrario, nella cassetta dei pezzi KO.
